**AUDIT KESELAMATAN JALAN PADA RUAS JALAN REDEN IMBA  
KUSMA RATU KM 2 DI KOTA BANDAR LAMPUNG**

**(SKRIPSI)**

**JURUSAN TEKNIK SIPIL**  
**FAKULTAS TEKNIK**  
**UNIVERSITAS LAMPUNG**  
**BANDAR LAMPUNG**

### **ROAD SAFETY AUDIT ON THE KM 2 SECTION OF RADEN IMBA KUSUMA RATU ROAD IN BANDAR LAMPUNG**

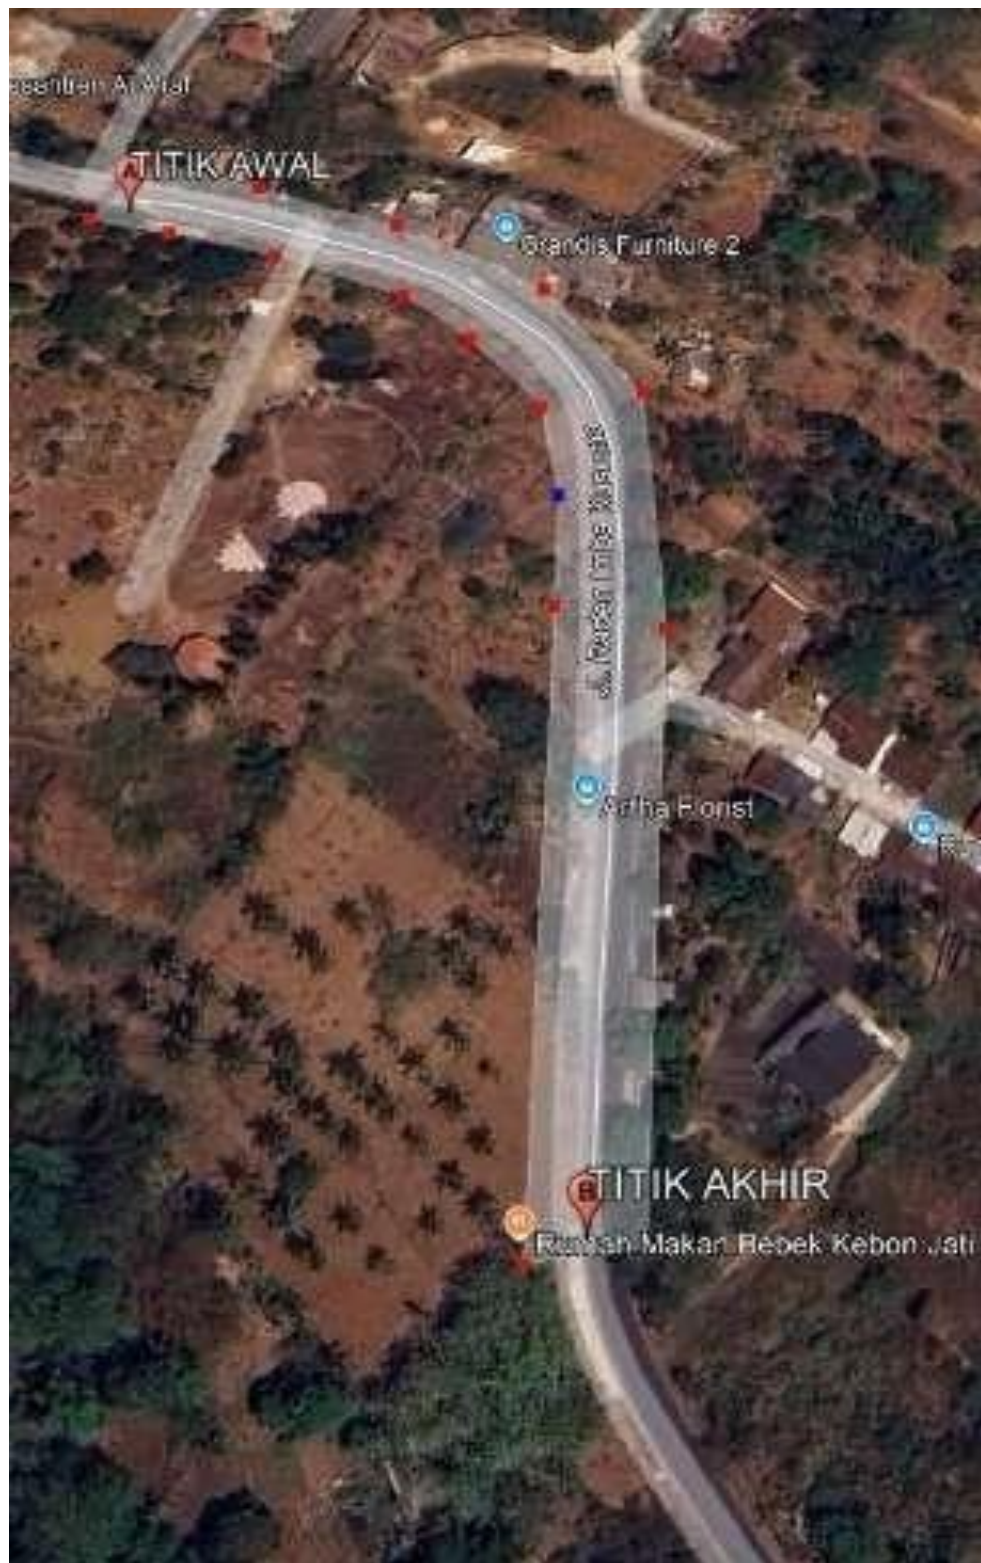
Gambar 3. 2. Lokasi Penelitian.

Penelitian ini dilaksanakan pada salah satu ruas jalan di Kota Bandar Lampung, yaitu Jalan Raden Imba Kusuma Ratu, yang merupakan salah satu koridor utama penghubung antar kecamatan di wilayah Kemiling, Langkapura, Tanjung Karang Barat, dan Teluk Betung Barat.
