## IV. HASIL DAN PEMBAHASAN

#### 4.1.1 Hasil Instalasi *Hardware*

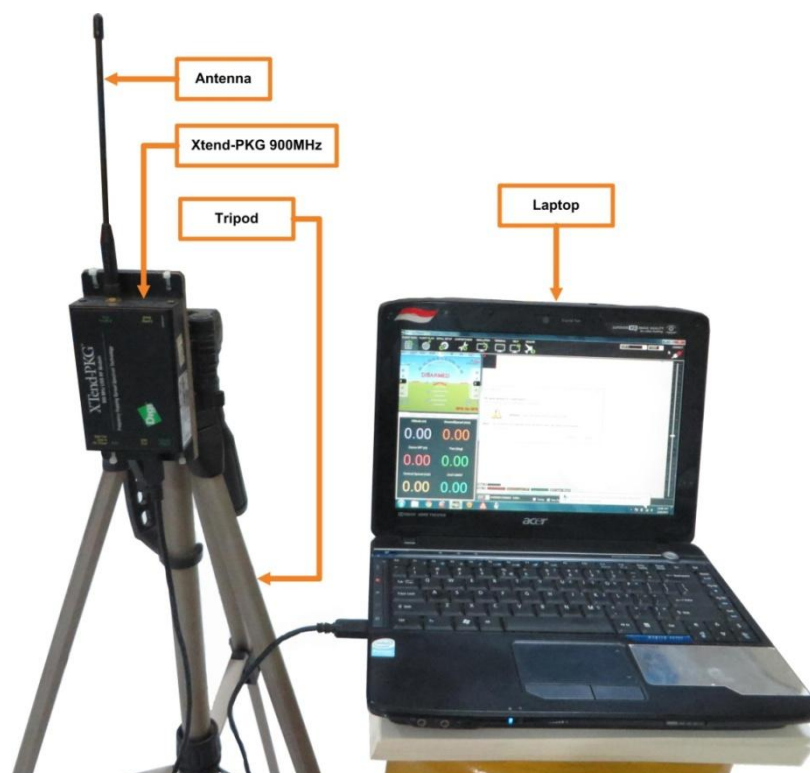
**Gambar 4.3.** *Ground Control Station*

Perangkat utama dari sistem *Ground Control Station* ini adalah laptop dengan *mission planner* yang terpasang di dalamnya. *Tripod* digunakan untuk memberikan tempat yang agak tinggi bagi modul XTend 900 MHz sehingga kondisi *line of sight* antara modul dan wahana dapat terpenuhi.

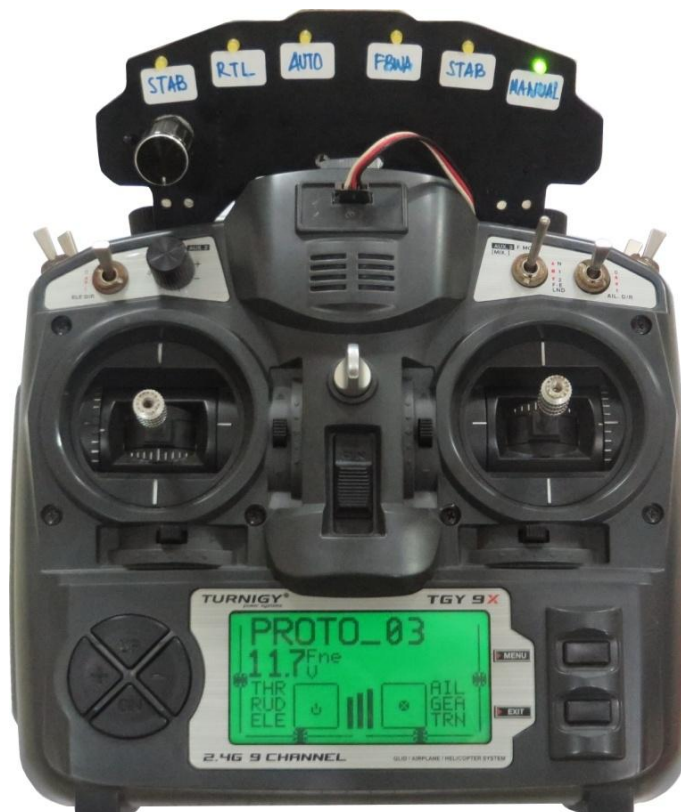
**Gambar 4.4.** Turnigy 9X dan enam *flight mode* switch

Terdapat enam *slot flight mode* pada *autopilot* apm 2.5 tetapi pada penelitian ini hanya menggunakan empat *flight mode*. *Switch* pemilihan *flight mode* ini terhubung ke *channel 8* pada *board* apm 2.5, untuk memisahkan ke enam *flight mode* dalam satu *channel* tersebut digunakan teknik pemisahan nilai PWM mulai dari PWM 0 sampai 1750. Bentuk jadi dari enam *position switch* dapat di lihat pada gambar 4.4. berikut ini.

Pada *mission planner*, *flight mode* 1 memakai nilai PWM dari 0 sampai 1230, *flight mode* 2 dari PWM 1231-1360, *flight mode* 3 dari PWM 1361-1490, *flight mode* 4 dari PWM 1491-1620, *flight mode* 5 dari PWM 1621-1749 dan *flight mode* 6 memakai PWM 1750. *Flight mode* 1 digunakan untuk *stabilize*, *flight mode* 2 untuk *return to launch*, *flight mode* 3 untuk *auto*, *flight mode* 4 untuk *FBWA*, *flight mode* 5 untuk *stabilize* dan *flight mode* 6 untuk *manual*, dari keenam *flight mode* tersebut hanya *flight mode* 2,3,5 dan 6 yang dipakai untuk penelitian ini.

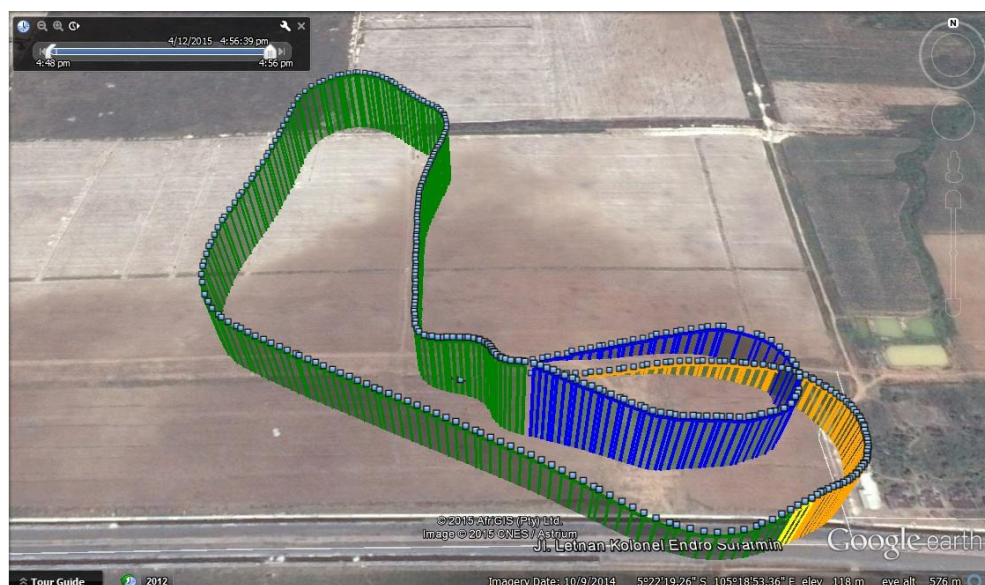
**Gambar 4.23.** *GPS Tracking pada Google Earth Pro*

File KMZ dapat dilihat pada gambar 4.23, pada gambar *track* berwarna orange adalah *flight mode stabilize*, hijau adalah *flight mode auto* dan *track* berwarna biru adalah *flight mode stabilize*. Terlihat pada gambar saat transisi *flight mode stabilize* ke *auto* wahana mengalami penurunan ketinggian terbang, jika dilihat pada Tlog, ketinggian awal wahana adalah 56 meter kemudian turun menjadi 34 meter dan naik kembali ke ketinggian *default auto* sebesar 50 meter. Waktu transisi pada saat mengalami penurunan kemudian naik kembali yang tercatat dan terbaca pada Tlog adalah 4 detik.

Pada gambar *tracking* tersebut terdapat lintasan *tracking* berwarna hijau yang membentuk garis lurus, lintasan tersebut merupakan lintasan *waypoint-waypoint* akhir dari misi yaitu *waypoint* 17 sampai 22.

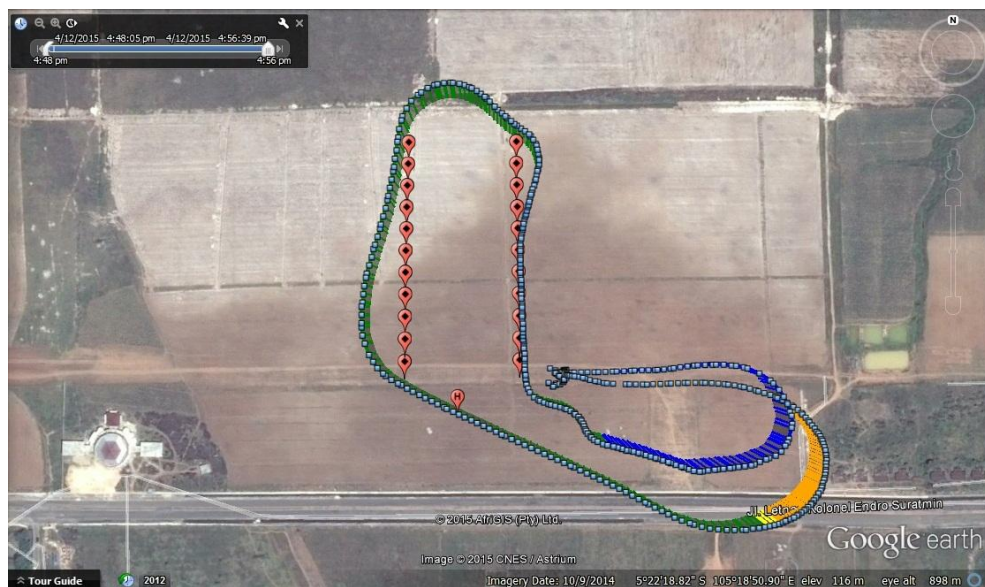
**Gambar 4.24.** GPS *tracking* dengan titik *waypoint*

Metode yang digunakan untuk pengukuran eror radius pada uji terbang sesi kedua ini sama dengan sesi pertama yaitu menggunakan *GPS tracking* dengan titik *waypoint*. Telah jelaskan pada keterangan sebelumnya bahwa pada uji terbang sesi kedua ini penulis membuat *flight plan* dengan titik *waypoint* sebanyak 22 titik dengan jarak antar titik adalah 20 meter. Gambar 4.24 merupakan hasil dari *GPS tracking* yang telah diberi titik *waypoint*. Hasil dari pengukuran eror radius dapat dilihat pada tabel 4.2 berikut.

Pada tabel 4.2 dapat dilihat eror radius terkecil dari uji terbang sesi kedua ada pada *waypoint* 1 dengan simpangan kurang dari 1 meter dan eror radius terbesar pada *waypoint* 4 dengan simpangan lebih dari 32 meter. Selisih eror radius terbesar terlihat pada *waypoint* 1 dan 2 yaitu sebesar 23.3 meter kemudian eror

bertambah sebesar 7.53 meter pada saat wahana melintasi *waypoint* 3. Simpangan eror terbesar yang kedua adalah pada saat wahana berbelok ke kanan melewati *waypoint* 11 menuju ke *waypoint* 12, pada tabel terlihat selisih jarak melebar dari 5.29 meter menjadi 18.53 meter dan kemudian turun menjadi 17.76 meter, dari *waypoint* 11 ke *waypoint* 12 tersebut terhitung selisih eror adalah 13.24 meter. Kondisi tersebut membuat lintasan terbang wahana menjadi semakin melebar dan menjauhi lintasan yang seharusnya dilalui wahana.

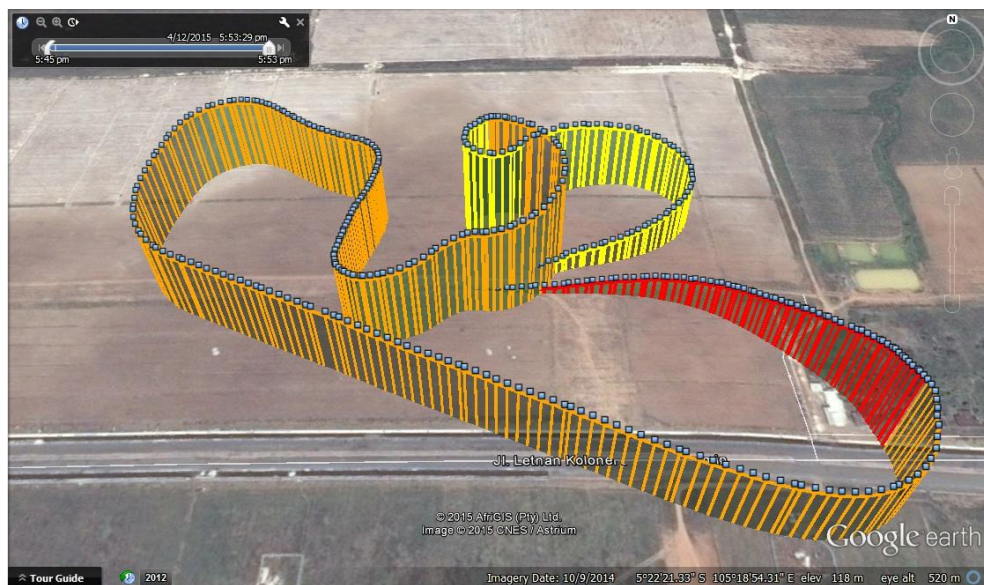
**Gambar 4.28.** GPS *Tracking* pada Google Earth Pro

File KMZ GPS *tracking* dapat dilihat pada gambar 4.28, pada gambar tersebut terlihat kenaikan ketinggian wahana saat berada *waypoint* 10 dan 11. Kenaikan ketinggian ini juga terjadi pada saat wahana melakukan gerak lingkaran mengitari *Home* setelah wahana selesai melaksanakan misi terbang.

Terlihat pada gambar garis berwarna merah, warna tersebut menandakan bahwa pada waktu tersebut wahana sedang melakukan *takeoff* dan menggunakan *flight mode stabilize*, setelah itu wahana menggunakan *mode Auto* untuk melakukan

misi yang ditandai dengan garis berwarna *orange*, pada saat landing wahana menggunakan *mode stabilize* kembali.

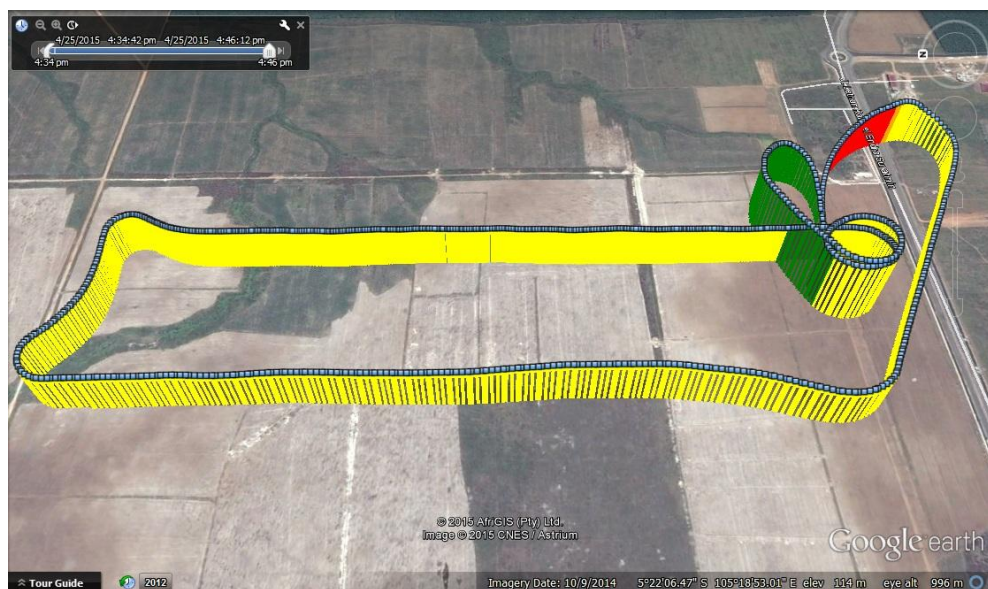
**Gambar 4.35.** GPS Tracking pada Google Earth Pro

Pada gambar tersebut terlihat lintasan berwarna merah yang menandakan wahana pada waktu tersebut memakai *flight mode stabilize* kemudian lintasan berwarna kuning adalah pada saat *flight mode auto* dan lintasan berwarna hijau adalah pada saat wahana menggunakan *flight mode stabilize* untuk landing. Pada saat wahana menggunakan *mode auto*, terlihat adanya *drift* pada saat wahana memulai untuk *bank* ke kanan menuju ke *waypoint* 50 kondisi ini membuat eror radius terjadi.

Terlihat pada gambar garis lintasan yang dilalui wahana dengan panjang lintasan lurus pertama dari *waypoint* 1 sampai *waypoint* 49 sepanjang 1000 meter kemudian lintasan lurus dari *waypoint* 60 sampai *waypoint* 108 dengan panjang yang sama. GPS tracking file KMZ dibuka pada software google earth pro, dapat dilihat pada gambar 4.35.

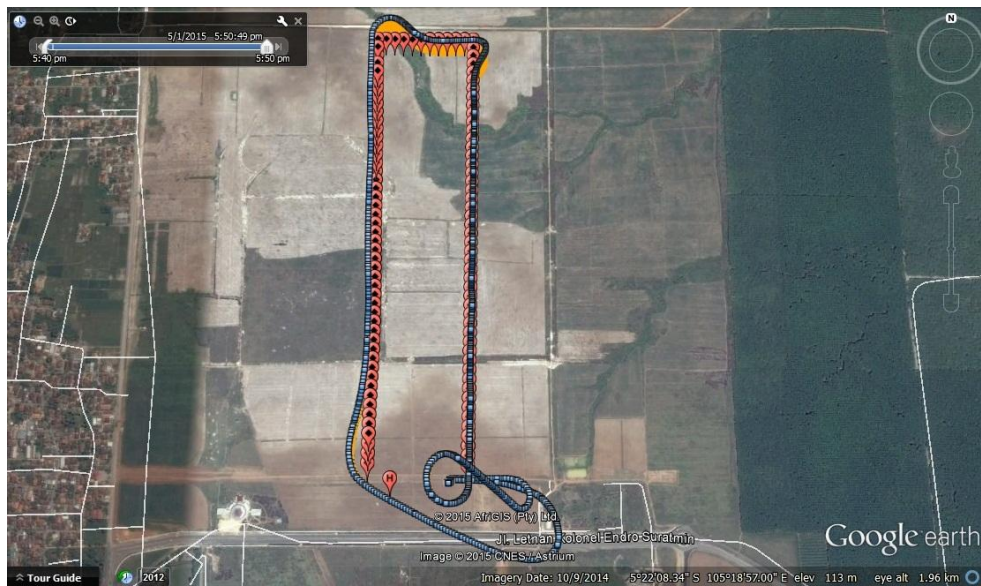
**Gambar 4.41.** *GPS tracking* dengan titik *waypoint*

Metode yang digunakan untuk pengukuran eror radius pada uji terbang misi kedua sesi kedua ini sama dengan uji terbang sesi pertama yaitu dengan menggunakan *GPS tracking* dengan titik *waypoint*. Gambar 4.41. berikut merupakan hasil dari *GPS tracking* yang telah diberi titik *waypoint* sebanyak 108 titik yang ditandai dengan logo berwarna merah dengan titik hitam ditengah-tengahnya.

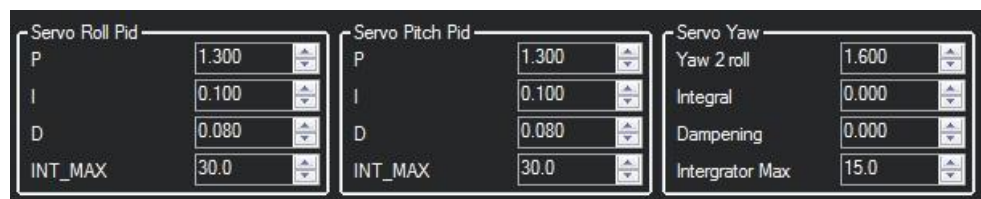
**Gambar4.43.** Konstanta PID misi kedua sesi ketiga

Setelah dilakukan uji terbang pada misi kedua sesi kedua didapat respon *airframe* wahana dari *data logger*, dari respon tersebut dapat ditarik kesimpulan bahwa wahana dapat merespon kenaikan konstanta PID yang diberikan namun besar kenaikan tersebut belum dapat membuat lintasan wahana mengalami penurunan eror radius yang disebabkan oleh terpaan angin pada wahana. Konstanta PID yang digunakan untuk uji terbang misi kedua sesi ketiga ini dapat dilihat pada gambar 4.43.
