**ANALISIS *EXTENDED LIFE* KEKUATAN STRUKTUR RANGKA ATAP
BAJA BENTANG BESAR DENGAN PENDEKATAN *NON-DESTRUCTIVE
TEST* SERTA *LIFE CYCLE COST ANALYSIS* (LCCA)
(Studi Kasus: Gudang Biru)**

(Skripsi)

**JURUSAN TEKNIK SIPIL
FAKULTAS TEKNIK
UNIVERSITAS LAMPUNG
BANDAR LAMPUNG
2024**

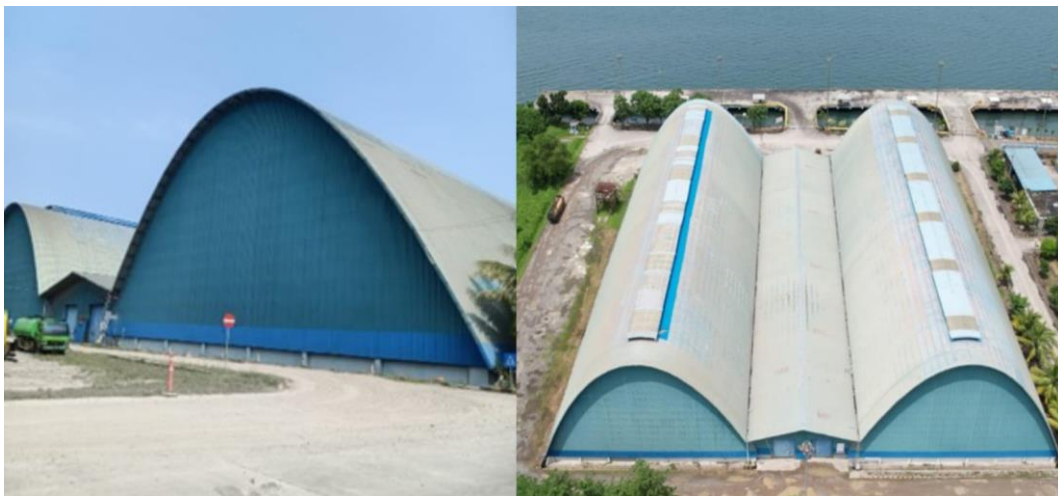
Gambar 1. Gudang biru PT Pelabuhan Indonesia (Persero).
(Sumber: *Survey Penelitian*, 2023)

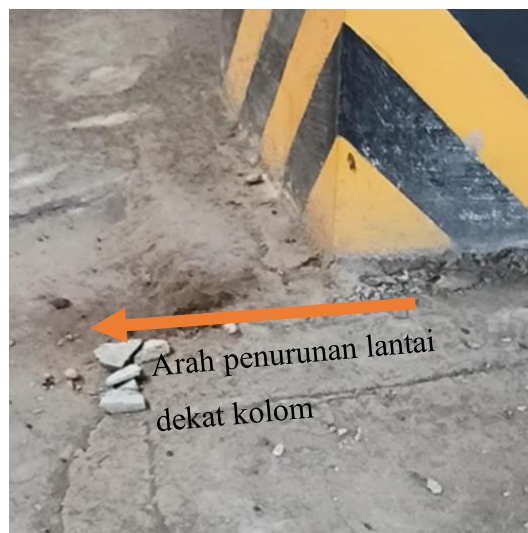
Gambar 2. Kondisi Penurunan Lantai Samping Kolom.
(Sumber: *Survey Penelitian*, 2023)

Pada kegiatan survei yang telah dilakukan terlihat keadaan yang terjadi akibat penurunan tanah pada bangunan Gudang. Terlihat di lapangan penurunan terjadi pada segmen A dan segmen B bagian bangunan gudang. Arah kemiringan ini mengarah ke bagian tengah pada permukaan lantai membuat segmen tengah lantai terlihat ambles ke bawah. Kemiringan yang terjadi mengakibatkan bagian *baseplate* terjadi perubahan posisi. Selain itu, beberapa rangka atap telah terjadi korosi dan pengeroposan di beberapa bagian hingga degradasi material. Adanya permasalahan-permasalahan yang sudah terlihat maka diperlukan perbaikan untuk bangunan gudang.

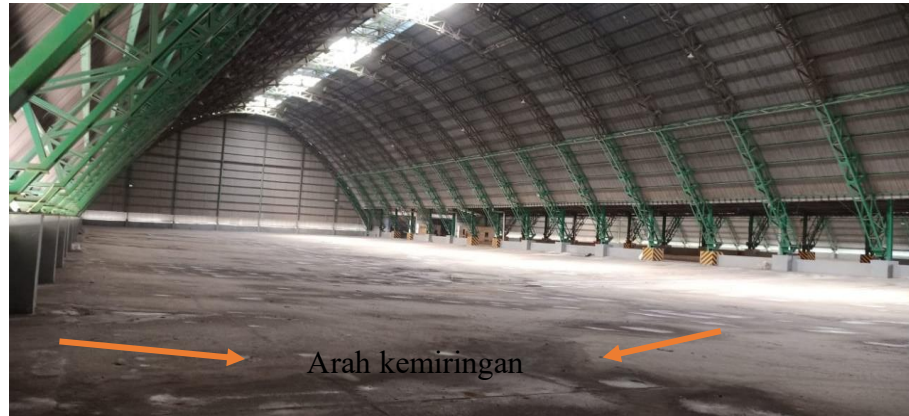
Gambar 3. Arah Kemiringan Lantai Pada Segmen Kanan dan Kiri Gudang Biru Bagian A.

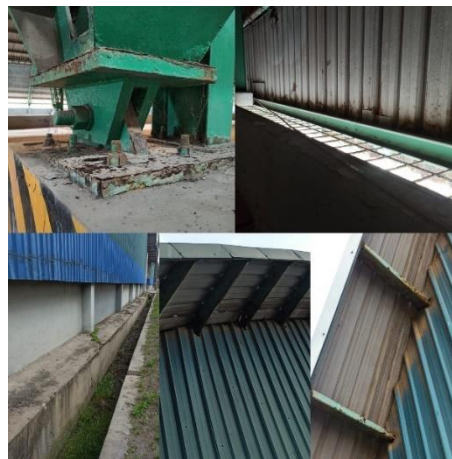
Gambar 4. Kerusakan pada Rangka Atap Baja.

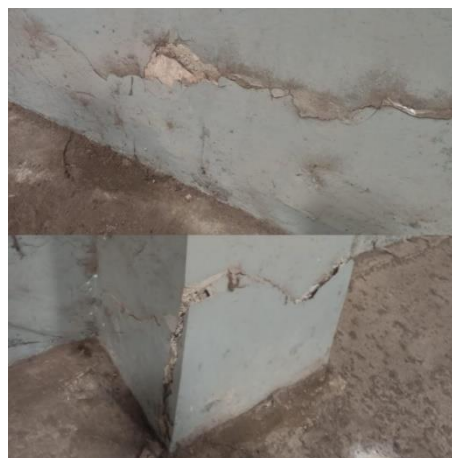
Gambar 5. Kerusakan pada Kolom dan *Tie Beam*.

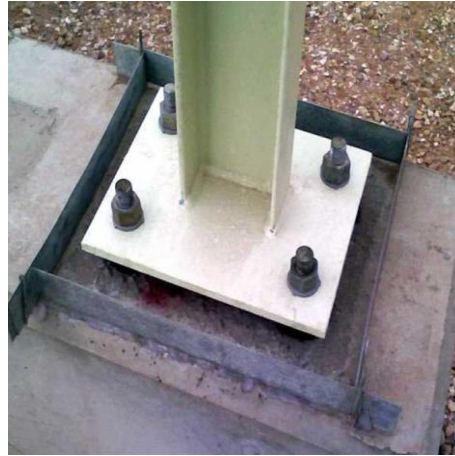
Bagian dari struktur baja yang berfungsi untuk menghubungkan struktur baja bagian atas dengan struktur pondasi pada bagian bawah.

Gambar 8. *Baseplate*.

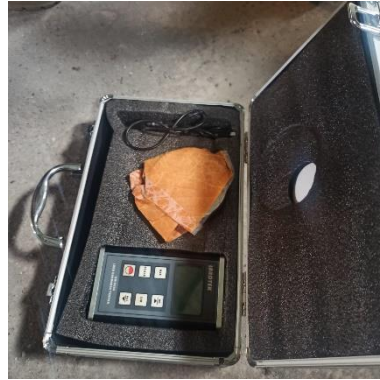
Hardenes Test ialah uji kekerasan suatu material/bahan merupakan sifat mekanik yang sangat penting, karena dapat digunakan untuk mengetahui sifat mekanik lain yaitu *strength* (kekuatan). Nilai kekuatan tarik yang dimiliki suatu material juga dapat dikonversi dari kekerasannya.

Gambar 12. *Hardenes Test*.
(Sumber: *Survey Penelitian*, 2023)

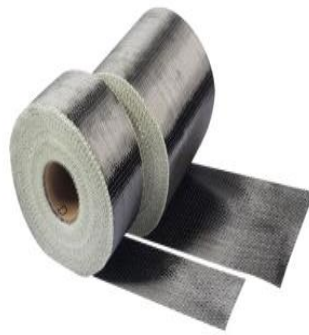
Berbagai jenis bahan *Fiber Reinforced Polymer* (FRP) yang ada dipilih material carbon karena tidak mengalami korosi dan memiliki kekuatan yang tinggi. Material CFRP yang dipilih tipe Horse HM-20.

Gambar 13. Material CFRP Horse HM-20.
(Sumber:Horseen.com)

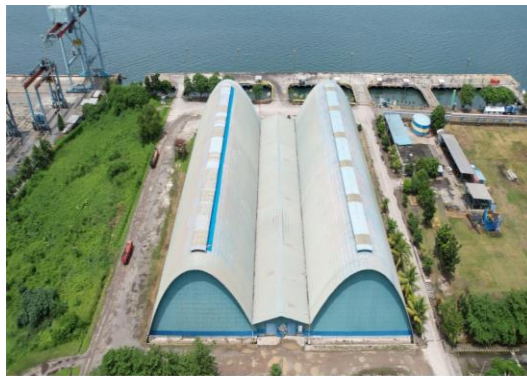
Gambar 15. Tampak Atas Gudang Biru PT Pelabuhan Indonesia (Persero).
(Sumber: *Survey Penelitian*, 2023)

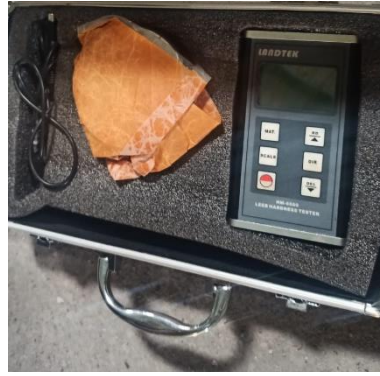
Alat *Hardenes test* ini digunakan untuk pengujian kekerasan suatu material logam dengan metode *non-destructive test*. Alat ukur ini berfungsi untuk mengukur bagian yang kecil dan tipis dalam suatu bagian besar. Alat ini sudah sesuai dengan standar ASTM dengan tipe landtek HM-6580. Dengan alat ini dapat mengukur kekerasan rangka baja di lapangan.

Gambar 19. Alat *Hardness Test* HM-6580.
(Sumber: *Survey Penelitian*, 2023)

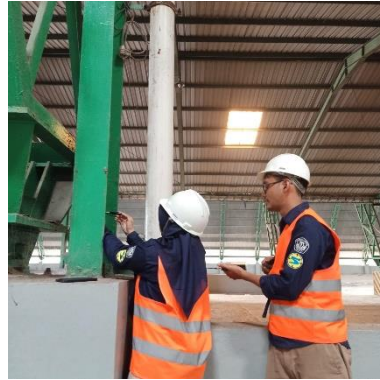
Gambar 20. Pengujian *Hardenes Test*.
(Sumber: *Survey Penelitian*, 2023)

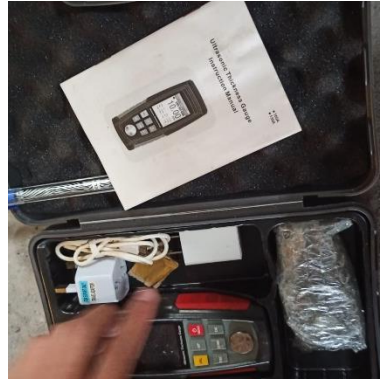
Ultrasonic thickness gauge test tipe WT100A alat yang digunakan untuk mengukur ketebalan suatu material yang besar maupun kecil. Alat ini sangat efektif karena memiliki *ultrasonic* pengukuran ketebalan yang cukup baik. Material yang diuji biasanya berupa benda padat, khususnya benda yang memiliki daya hantar yang baik. *Ultrasonic thickness gauge* merupakan sebuah alat yang sudah di desain dengan bentuk yang praktis, serta alat ini juga digunakan untuk pengujian baja pada struktur atap baja.

Gambar 22. Alat *Ultrasonic Thickness Gauge* WT100A
(Sumber: *Survey Penelitian*, 2023)

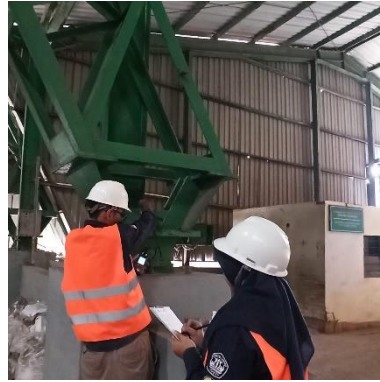
Gambar 23. Pengujian *Ultrasonic Thickness Gauge*.
(Sumber: *Survey Penelitian*, 2023)
